## УСУНЕННЯ КРЕНУ БАГАТОПОВЕРХОВОГО ЖИТЛОВОГО БУДИНКУ У М. ЗАПОРІЖЖЯ

Лахтаренко Леонід<sup>1</sup>, студент; Ковба Владислав<sup>2</sup>, к. т. н., доц.;

Придніпровська державна академія будівництва та архітектури

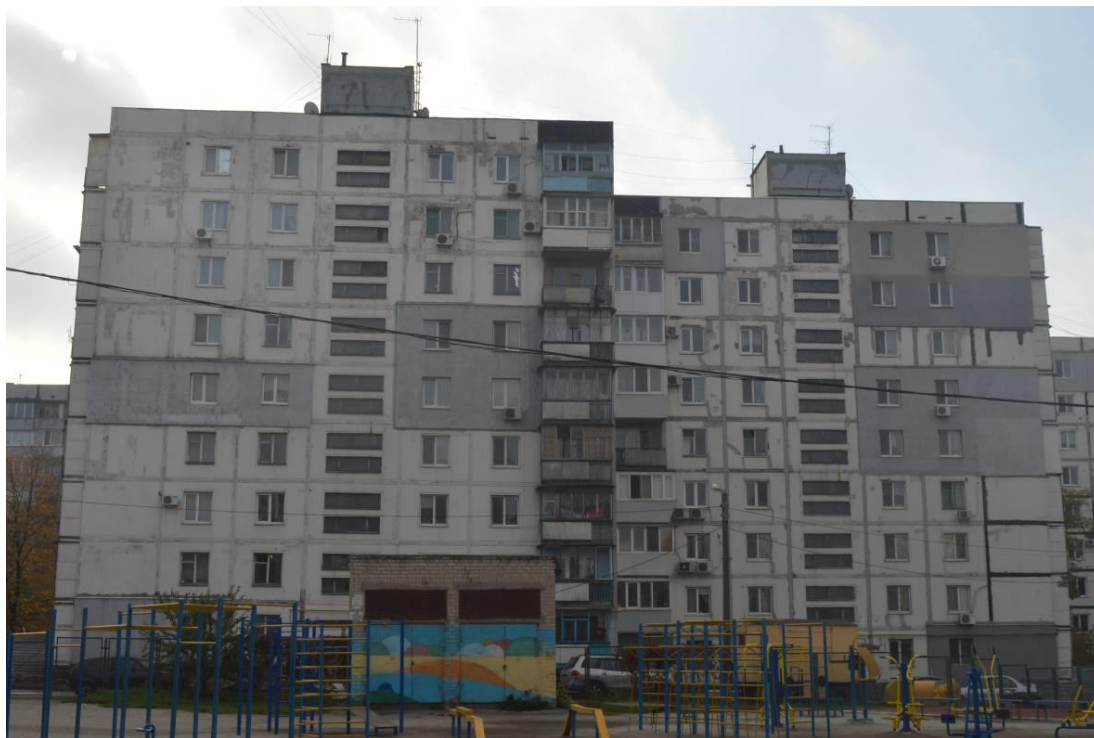
**Результати дослідження.** Будинок на вулиці Лахтинській, 9а у м. Запоріжжя – дев'ятиповерховий (рис.), панельний, двопід'їзний. Будівля складається з двох фасадних блок-секцій (лівої і правої) за серією 480А. Блок-секції будівлі зблоковані зі зміщенням у площині в поперечному напрямку, габаритні розміри в площині кожної блок-секції 24,0×12,0 м.

- величина нерівномірних осідань будівлі становить 224 мм;
- відхилення кутів блок-секції від вертикалі складають від 88 до 313 мм, крен дорівнює 0,0035...0,0123 і в більшій частині кутової блок-секції перевищують нормативну величину 0,005 в 1,2...2,46 рази;
- технічний стан будівельних конструкцій і блоків в цілому визначений як непридатний до нормальної експлуатації.

*Рис. Фото дев'ятиповерхового будинку*

Для вирівнювання блок-секцій № 1 житлового будинку було прийнято метод вибурювання основи ґрунту під фундаментами, що мали менші осідання. Горизонтальні свердловини розроблялися з метою отримання нерівномірних деформацій шляхом ослаблення основи буровими свердловинами [2].
