**АНАЛІЗ ВПЛИВУ ЦИКЛІЧНИХ РЕЖИМІВ РОБОТИ ПЕЧЕЙ
НА ТЕХНІЧНИЙ СТАН ГАЗОХОДІВ ТА ФУНДАМЕНТІВ ДИМОВИХ ТРУБ
(НА ПРИКЛАДІ ДИМОВОЇ ТРУБИ КІЛЬЦЕВОЇ ПЕЧІ № 1 ДІЛЯНКИ ПРОКАТУ
У ТПЦ № 4 ПАТ «ІНТЕРПАЙП НТЗ»)**

Богаченко С. В., аспірант, **Смирнов А. С.**, аспірант, **Савицький М. В.**, д. т. н., проф.,
Шатов С. В., д. т. н., доц., **Ковба В. В.**, к. т. н.

Державний вищий навчальний заклад

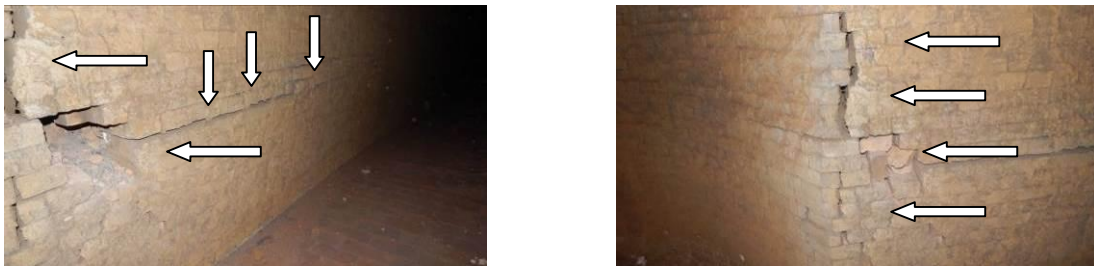
Постановка проблеми. Під час виконання планових сезонних оглядів будівельних конструкцій димової труби кільцевої печі № 1 ділянки прокату у ТПЦ (трубно-прокатний цех) № 4 персоналом ПАТ «ІНТЕРПАЙП» НТЗ (м. Дніпро), протягом тривалого часу фіксувався розвиток вертикальних та горизонтальних тріщин в кладці футерування стінок газоходу в зоні його примикання до фундаменту труби (рис. 1). Для виявлення причин та можливих впливів на безпечну експлуатацію споруди співробітниками ДВНЗ ПДАБА в жовтні-грудні 2019 р. було проведено комплексне обстеження конструкцій газоходу та фундаменту димової труби.

Рис. 1. Тріщини у футеруванні стін газоходу

Аналіз результатів візуального та інструментального обстежень показав, що утворення вертикальних тріщин в кладці шамотного футерування в місці примикання газоходу до труби та горизонтальної тріщини між примиканням до труби та деформаційним швом газоходу спричинено тривалою дією кількох факторів:

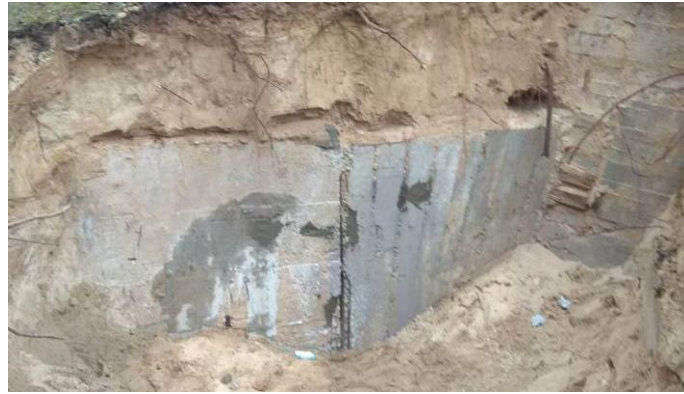
Для виявлення причини руйнування футерування стін та можливості проведення детального візуального та інструментального обстеження було виконано розробку ґрунту у місці примикання борову до фундаменту труби (рис. 2).

Рис. 2. Місце розробки ґрунту

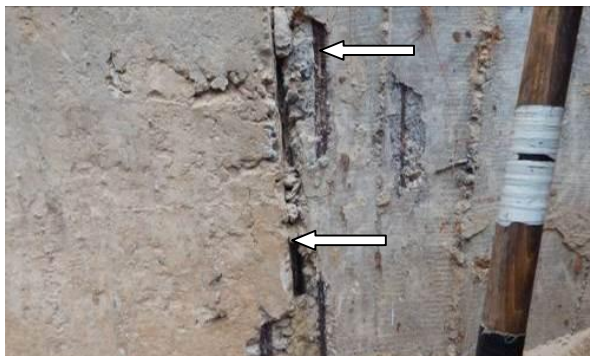
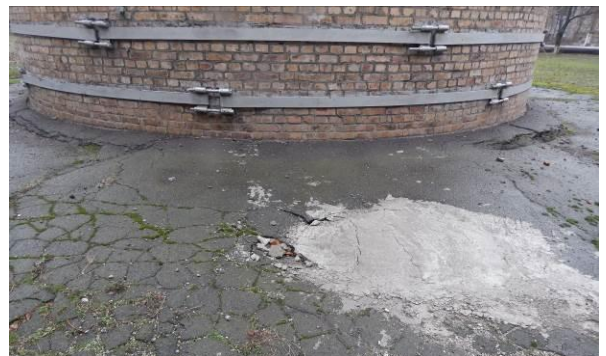
В ході візуального обстеження були виявлені наступні дефекти та пошкодження (рис. 3):

- відсутність заповнення деформаційного шва між стінами газоходу та елементом фундаменту труби;
- руйнування кладки теплоізоляції стінок газоходу;
- руйнування захисного шару бетону стіни борову з оголенням і корозією арматури до 25% перерізу з локалізацією в місці примикання до фундаменту;
- відсутність гідроізоляції зовнішніх стін борову.
- місця значного просідання прилеглої до димової труби території та руйнування і локальні місця провалів асфальтобетонного вимощення димової труби.

Рис. 3. Виявлені дефекти та пошкодження конструкцій

- недостатнє ущільнення зворотної засипки (пухкий стан ґрунту) після зведення підземних конструкцій та залишені порожнечі призвели до швидкого потрапляння вологи в тіло конструкції, додаткових деформацій і руйнувань;

- замочування товщі стіни газоходу між футеруванням та зовнішньою залізобетонною стінкою газоходу через незаповнений деформаційний шов, що є неприйнятним та помилковим рішенням при виконанні будівельно-монтажних робіт;

- відсутність засобів водовідведення (вимощення) та довготривала фільтрація атмосферної вологи через пухкий ґрунт, що призвело до механічної суфозії ґрунту з переходом із пухкого стану до стану середньої щільності. Свідченням цього служить утворення провалів та виїмок на поверхні, які наповнюються атмосферою вологою;

- вплив термодинамічних коливань (цикли нагріву та охолодження) з одночасним капілярним тиском вологи на структуру теплоізоляційного шару кладки (з діатомітової цегли). В результаті зволоження кладки відбувається її насичення вологою, яка із збільшенням температури починає випаровуватися та під тиском руйнує структуру цегли, що призводить до ущільнення кладки теплоізоляції (збільшення її питомої ваги) і викликає ефект «розпирання». Одночасно виникають термодинамічні напруження в поперечному напрямі між шарами футерування та теплоізоляції ущільненої нижньої частини кладки.

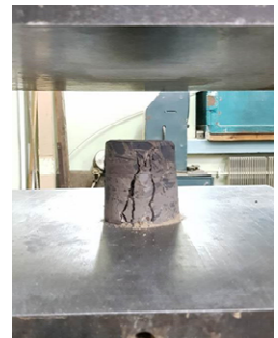
г) характер руйнування зразка

За результатами контролю міцності бетону встановлено, що міцність бетону фундаменту димової труби відповідає класу C18/22,5 (марка M300), міцність бетону зовнішніх стін борову відповідає класу C16/20 (марка M250). Дані результати свідчать про відповідність фактичної міцності проектним вимогам.
