З ДОСВІДУ ГЕОРАДАРНИХ ДОСЛІДЖЕНЬ НА ДІЛЯНЦІ РОЗТАШУВАННЯ ЦЕРКВИ РІЗДВА БОГОРОДИЦІ У СЕЛІ МАЛА ПЕТРИКІВКА ДНІПРОПЕТРОВСЬКОЇ ОБЛАСТІ

FROM THE EXPERIENCE OF THE GEORADAR SURVEY ON THE SITE LOCATION OF THE CHURCH OF THE NATIVITY OF THE VIRGIN IN THE VILLAGE MALA PETRIKIVKA, DNIPROPETROVSK REGION

На початку липня 2016 року фахівці ПДАБА виконали геофізичне обстеження локатором підґрунтового зондування (георадаром) будівлі церкви Різдва Богородиці, розташованої у с. Мала Петриківка Петриківського району Дніпропетровської області.

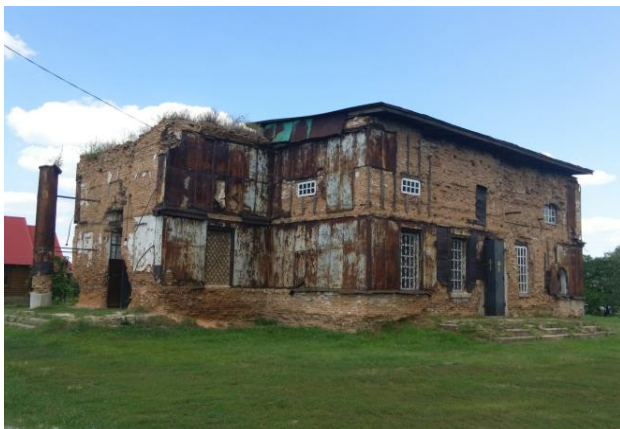
Після 1917 року церква неодноразово зазнавала пожеж, а також змінювала своє функціональне призначення і на момент проведення робіт перебувала у напівзруйнованому стані. Останніми роками робляться спроби часткового ремонту частин будівлі церкви, які найбільше загрожують руйнуванням.

Рис. 1. Загальний вигляд будівлі церкви з південного заходу

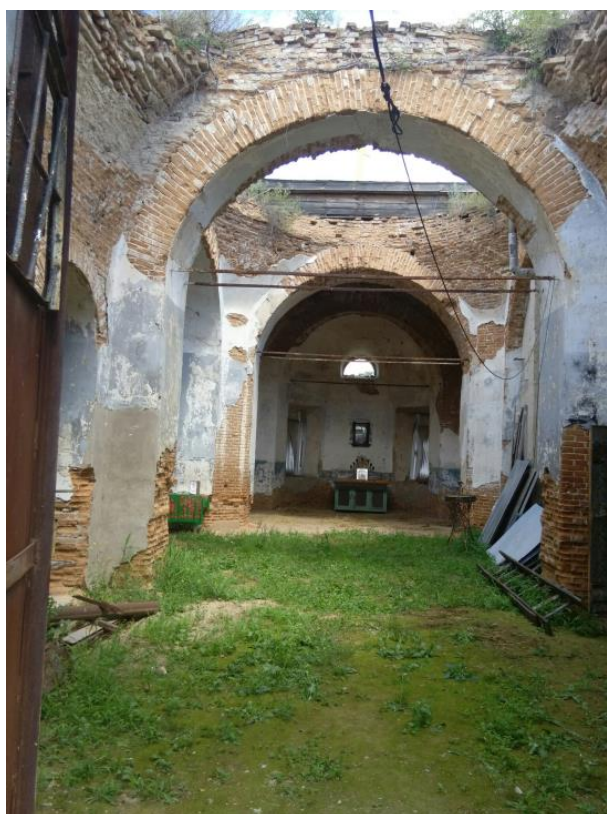
Рис. 2. Внутрішня центральна частина будівлі церкви та вітвар (вид із центрального входу на західній стороні)

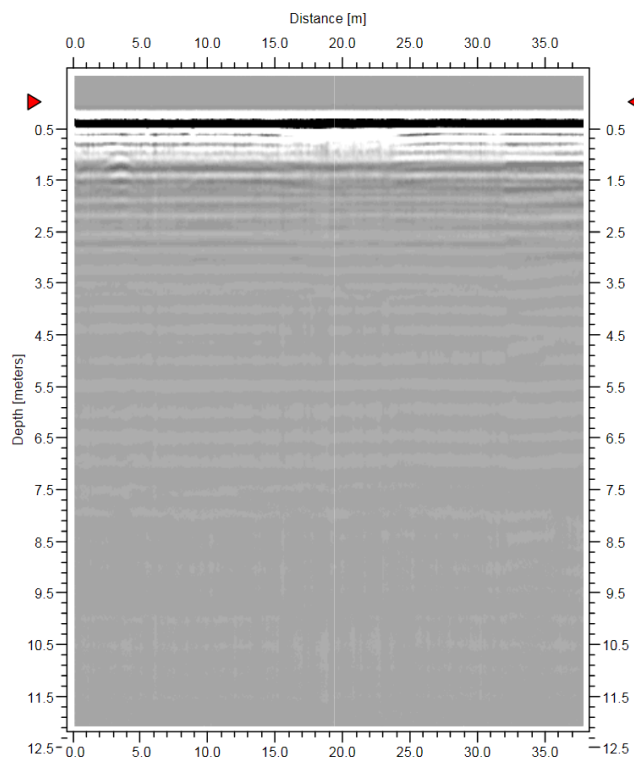
Типовий георадарний розріз за профілем АВ наведений на рисунку 4. Маркувальні горизонти до глибини 3,9 м відображають лише особливості геологічної будови тришарової (фрагментарно малопотужний насипний ґрунт – ґрунтовий шар – лесоподібний суглинок) ґрунтової товщі. На радарограмі АВ на відстані 3,5 м від початку профілю на глибині 1,0 м фіксується об'ємна локальна аномалія, яка за характером відбивної поверхні подібна до предмета круглого перерізу (можливо, до фрагмента труби).

В інтервалі 15,5–24 м виявлено лінійну аномальну зону потужністю до 0,6 м (інтервал глибин 0,5–1,1 м), імовірно пов'язану з розуцільненням ґрунтів. В інтервалах 18–19 м, 23,7–24,7 м виявлено точкові аномалії на глибинах до 0,3 м. Радарограма за базовим профілем АВ / ВА з блоком антен 800 МГц до глибини 2,5 м в цілому аналогічна радарограмі з блоком 250 МГц. Дублюючі профілі АВ (1) / ВА (1) (блоки антен 250 та 800 МГц) завдовжки 38,8 м пройдені на відстані 1,5 м від профілю АВ / ВА.

Рис. 4. Приклад відображення ґрунтового розрізу та виявлених аномалій на георадарному профілі АВ за допомогою блока антен 250 МГц у новій версії програми

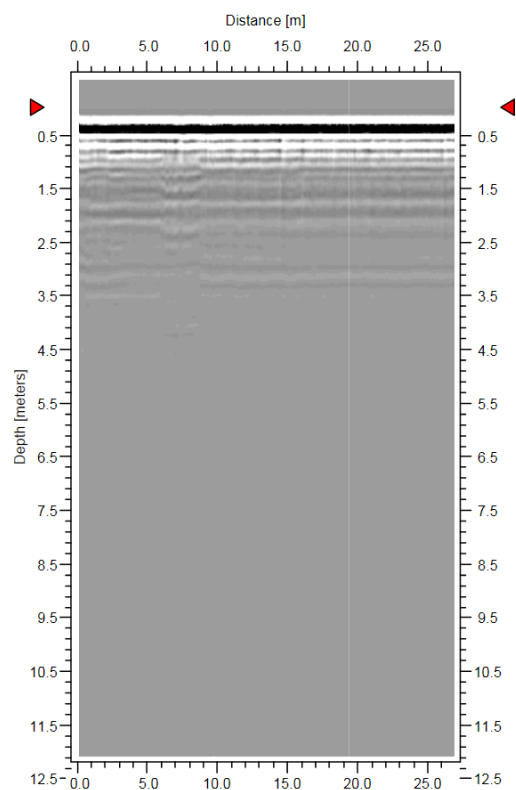
Рис. 5. Приклад відображення ґрунтового розрізу та виявлених аномалій на георадарному профілі ВС (виконано антенним блоком 250 МГц у новій версії програми)

Геоелектричний розріз по всіх профілях ВС / СВ відображає особливості геологічної будови тришарової ґрунтової товщі. На радарограмі чітко відображується межі розділу між насипними ґрунтами, ґрунтами та лесовими суглинками, причому межа розділу між шарами ІГЕ-2 та ІГЕ-3 фіксується на глибинах 0,9–1,1 м, між ІГЕ-3 та ІГЕ-4 на глибинах 3,3 м. На розрізах, пройдених антенними блоками 250 МГц, в обох версіях програми на відстані від 6 до 8 м від точки В чітко фіксується об'ємна аномалія в інтервалі глибин 0,8–2,3 м, причому порожнеча на ділянці фіксується в інтервалі глибин 0,8–1,3 м повторними дублюючими профілями ВС (2), на яких простежується горизонтальне зміщення горизонтів, що відбиваються на відстані 6 м від точки В з амплітудою більше 0,2 м.

Судячи з характеру та форми аномалії, вона імовірно може бути пов'язана з давнім похованням або іншим порушенням, пов'язаним із розуцільненням ґрунтів. Інших змін у нижній товщі ґрунтів не виявлено. Виходячи з цього, потрібні перевірочні роботи.

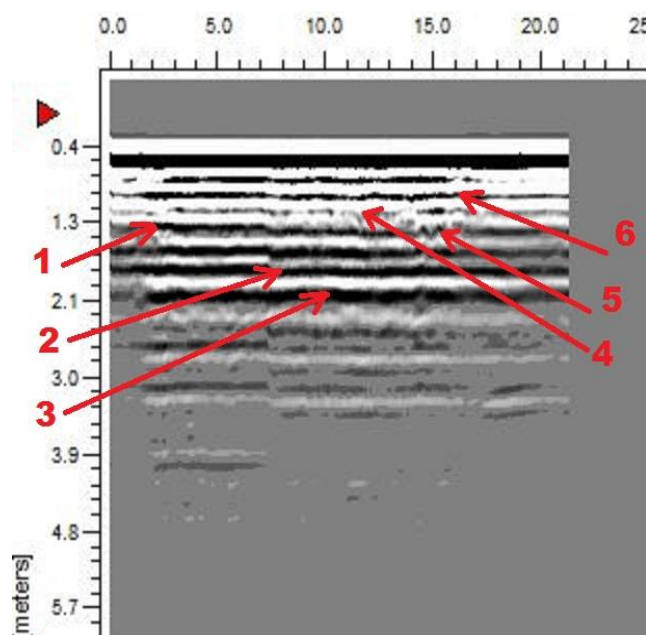
Фундаменти внутрішніх стін видно менш чітко, але вони простежуються по зміщенню відбивних горизонтів в інтервалі 7,5–14,0 м із видимою амплітудою до 0,2 м (т. 2, 3, рис. 8). На зображенні в лінійному інтервалі 14,0–16,0 м від початку профілю на ганку будівлі чітко проглядається об'ємна аномалія в інтервалі глибин 1,3–1,9 м (т. 5, рис. 8), подібна за характером відбивної поверхні до фрагмента фундаменту. Перед цією аномалією в інтервалі 11,5–13,5 м простежується в інтервалі глибин 1,1–1,5 м (т. 4, рис. 8) пустотна аномалія.

Слід зазначити, що по ширині аномалія, виявлена в інтервалі 14–16 м, удвічі ширша за аномалію, що відповідає фундаменту будівлі по осі 1–1 (1,2 м). За вказаною аномалією фрагментарно простежується аномальна зона, що відповідає за своїм станом фундаменту будівлі по осі 4–4 (т. 6, рис. 8). При цьому фундамент будівлі по осі 5–5 на радарограмі практично не фіксується.

На радарограмі, обробленій за новою версією програми, початок котловану під фундаменти та фундамент самої будівлі по осі 1–1 також простежується дуже чітко.

Рис. 8. Профіль I-I усередині храму, з орієнтацією ПдЗх – ПнСх, виявлений антенним блоком 250 МГц за старою версією програми

На самому профілі виділена за старою версією програми непроектна аномалія проглядається вже в лінійному інтервалі 15,0–16,5 м і в меншому інтервалі глибин (0,9–1,4 м). Характер відбивної поверхні аномалії подібний до фрагмента фундаменту або будь-якого іншого конструктивного елемента будівлі, що має, мабуть, непроектний характер. Порожнина, виділена за старою версією програми, під час обробки нової версії в інтервалі 11,5–13,5 м на радарограмі практично не фіксується. Межа між шарами ПЕ-3 та ПЕ-4 простежується на глибині 3,9–4,1 м.

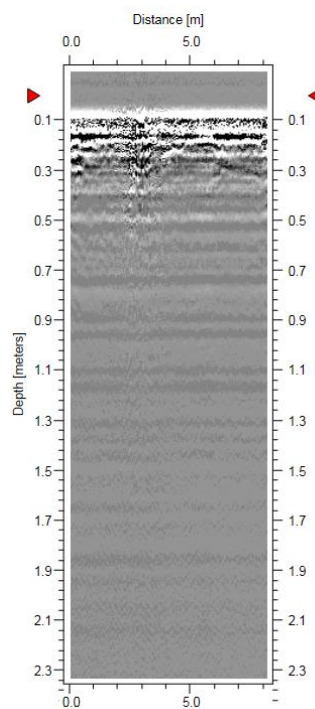
церкви між осями III–III та IV–IV (рис. 9). Зліва та справа видно відображення від фундаментів внутрішніх стін будівлі в осях Б та В. У центрі профілю, в інтервалі 2,5–3,5 м, чітко фіксується об'ємна непроектна аномалія до глибини дослідження.

Рис. 9. Профіль V–V всередині будівлі церкви, з орієнтацією ПдСх – ПнЗх (виміряно антенним блоком 800 МГц за новою версією програми)

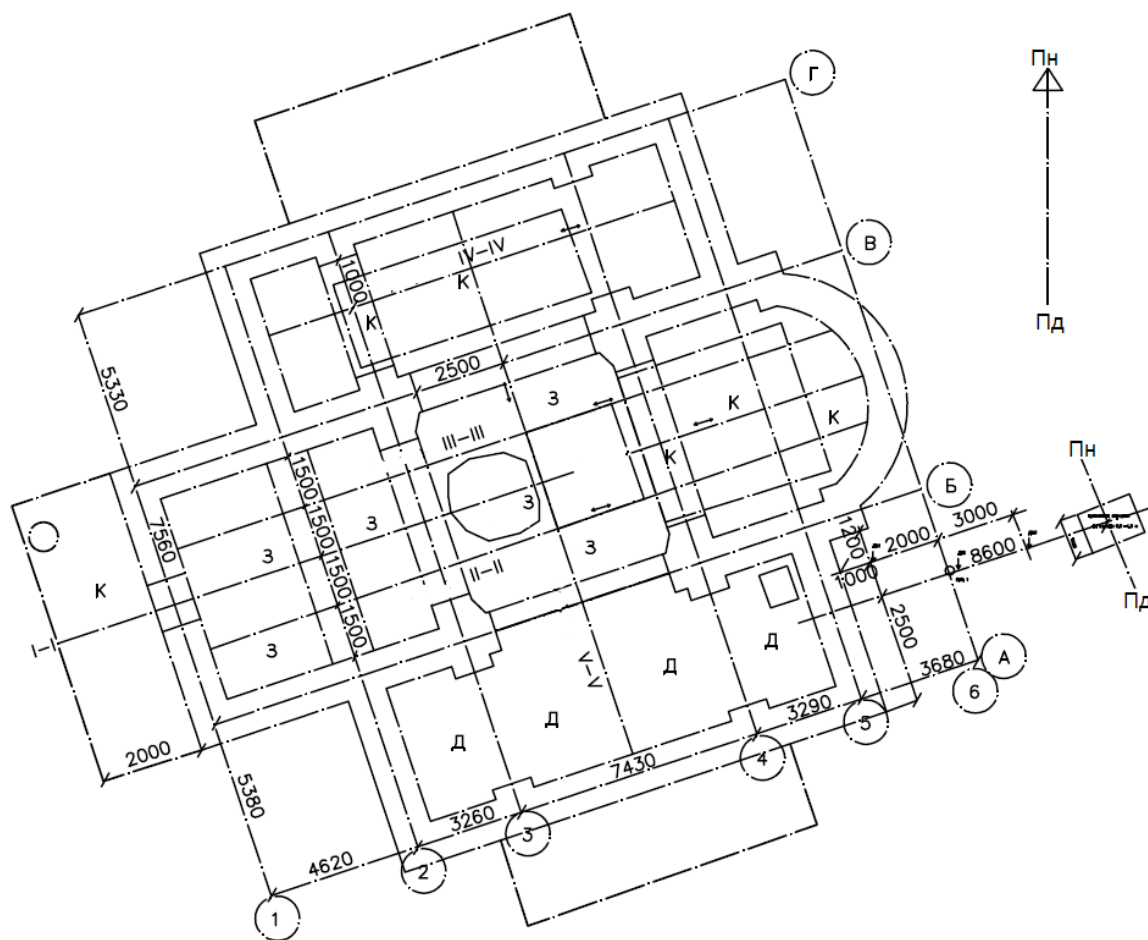
Рис. 10. Схема виявлених імовірно аномальних зон навколо та всередині будівлі храму

- у випадку продовження робіт із генеральної реконструкції церкви, ділянки виявлених георадарним обстеженням аномалій усередині будівлі повинні бути додатково обстежені георадаром, а також засвідчувальним бурінням або динамічним зондуванням (останнє тільки на території церкви). Буріння свердловин може бути здійснене малогабаритними ручними або механізованими (з приводом від двигуна внутрішнього згоряння) буровими комплектами. Динамічне зондування може бути виконане ручними малогабаритними зондами, наприклад, зондом розробки ПДАБА.
