## ОБСТЕЖЕННЯ ТЕХНІЧНОГО СТАНУ ЗАКРИТОГО СКЛАДУ ВУГІЛЛЯ ТА НАДСИЛОСНОЇ ГАЛЕРЕЇ ПРАТ «ДНІПРОВСЬКИЙ КОКСОХІМІЧНИЙ ЗАВОД»

Титюк А. О., канд. техн. наук, доц.; Шатов С. В., докт. техн. наук, доц.;

*Державний вищий навчальний заклад*

*«Придніпровська державна академія будівництва та архітектури»*

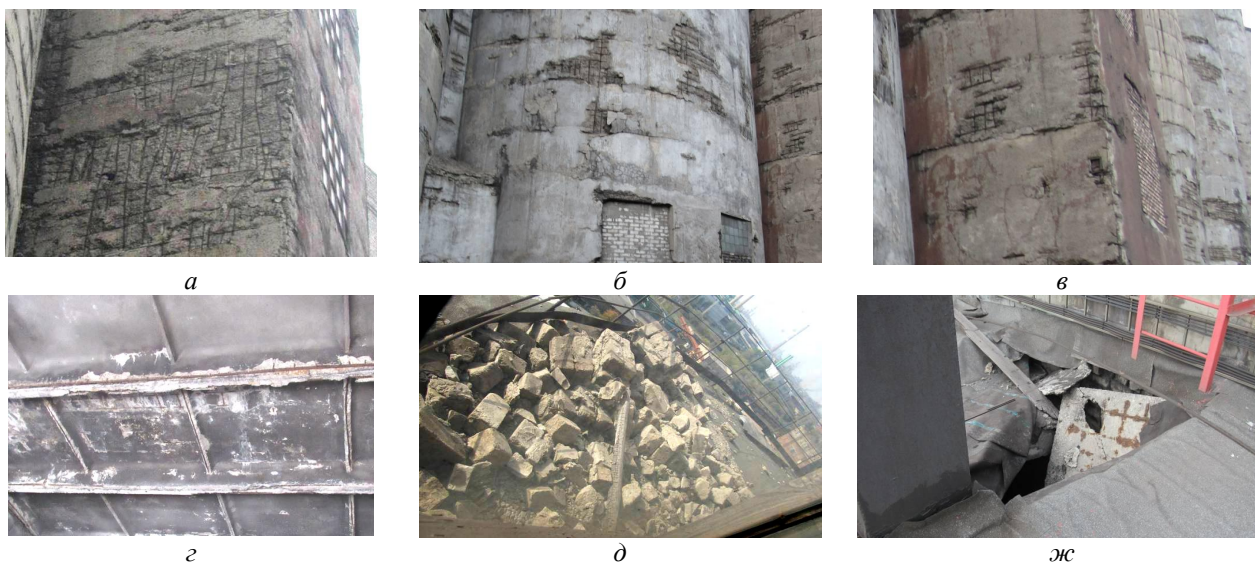
*Рис. 3. Встановлені дефекти споруди:*

За результатами обстеження для всіх силосів встановлений однаковий технічний стан – непридатний для нормальної експлуатації, категорія 3. Основними елементами, що впливають на технічний стан, є стінки силосів, на яких зафіксовані ділянки руйнування захисного шару та значний ступінь корозії кільцевої арматури (рис. 3 а, б). Виявлені дефекти та пошкодження, які віднесені до непридатного до нормальної експлуатації стану, є наслідком тривалої експлуатації споруди в агресивних середовищах, а також знакозмінних навантажень (в результаті часткового або нерівномірного завантаження силосів).

*а, б, в - руйнування захисного шару бетону, оголення та корозія арматури; г - руйнування захисного шару бетону поздовжніх ребер збірних плит покриття; д - наявність будівельного сміття від руйнування карнизу стіни галереї; ж - відсутність покрівлі на ділянці, де обвалилась плита покриття*

Результати обстежень надсилосної галереї (рис. 3 г) свідчать про аварійний технічний стан (категорія 4). Виявлені дефекти та пошкодження плит та балок покриття, які віднесені до аварійного стану, є наслідком тривалої експлуатації споруди з пошкодженою покрівлею. Обвал плити покриття в районі силосів № 1 та № 11 зумовлений механічним впливом.

Результати обстежень сходових клітин свідчать про аварійний технічний стан (категорія 4). Виявлені дефекти та пошкодження є наслідком тривалої експлуатації будівлі з пошкодженою покрівлею. На момент обстеження доступ до сходових клітин заборонений.

Для можливості подальшої безпечної експлуатації споруди необхідно розробити проекти капітального ремонту з обов'язковим розрахунком напружено-деформованого стану для визначення достатніх заходів з відновлення. Рекомендовані терміни усунення пошкоджень елементів, технічний стан яких класифіковано як:

- задовільний – до 2024 р.;
- непридатний до нормальної експлуатації – до 2022 р.

Рекомендується заборонити перебування обслуговуючого персоналу в надсилосній галереї в осях 2–3 через можливе обвалення плит чи балок покриття. Місця в зоні пошкоджень інших конструкцій з непридатним для подальшої експлуатації

технічного стану необхідно огородити сигнальними стрічками, встановити попереджувальні знаки та обмежити знаходження персоналу в зоні можливого обвалення конструкцій. Для можливості подальшої безпечної експлуатації споруди необхідно розробити проєкт капітального ремонту.
