*Журба І. А., група ТБК-22, будівельний факультет*

*Український державний університет науки і технологій  
ННІ «Придніпровська державна академія будівництва та архітектури»*

## **ІНЖЕНЕРНІ РІШЕННЯ ДЛЯ ФОРМУВАННЯ БЕЗПЕЧНОГО ТА ІНКЛЮЗИВНОГО МІСЬКОГО СЕРЕДОВИЩА**

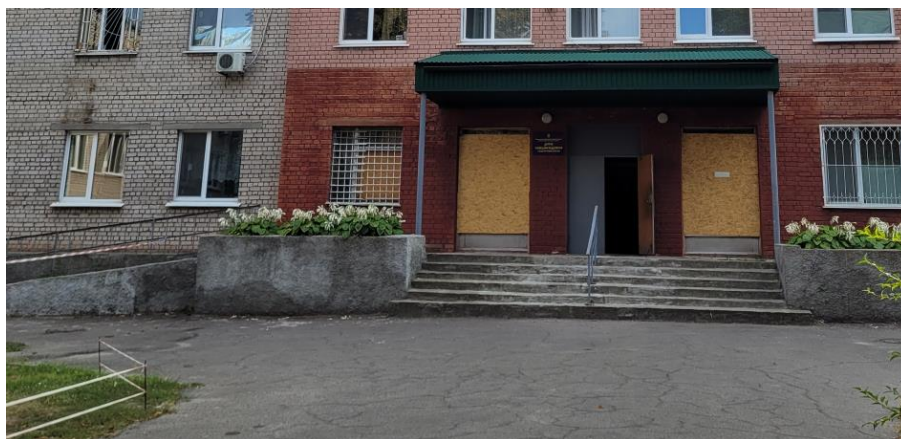
**Отримані результати.** В межах дослідження було проаналізовано стан вхідної інфраструктури однієї з міських лікарень. Було виявлено, що наявні елементи (сходи, пандус) не відповідали базовим принципам технічної безпеки. Пандус мав надмірно крутий нахил. Сходи мали нестабільну конструкцію без перил, що створювало загрозу для пацієнтів похилого віку та осіб із порушенням опорно-рухового апарату (рис. 1).

Рис. 1. Вхід до будівлі до початку реконструкції

- було демонтовано застарілу частину сходової конструкції,
- встановлено нові сходи з відповідною геометрією
- влаштовано пандус з подвійними поручнями та кутом нахилу відповідно до норм ДБН В.2.2-40:2018,

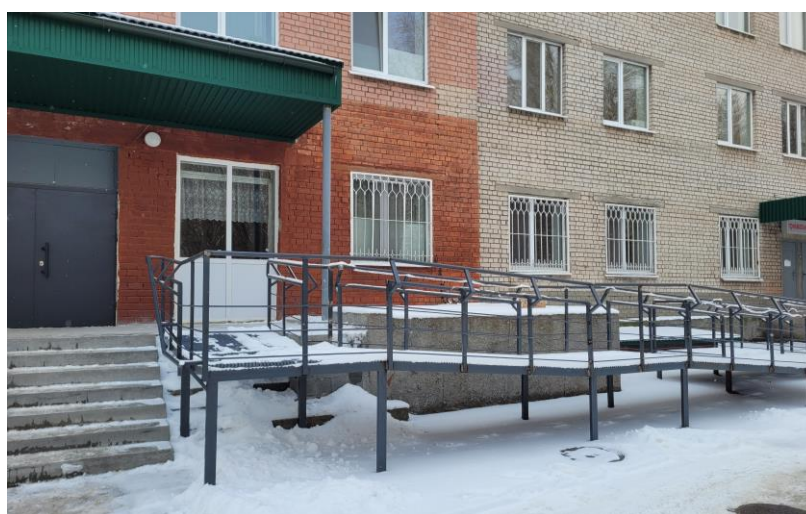
У процесі реконструкції було здійснено перепланування вхідної групи будівлі. Зокрема, поверх існуючих сходів збудовано нові сходи, які відповідають вимогам ДБН щодо розмірів сходинок та кута нахилу. Існуючий пандус, що не відповідав нормативам (зокрема, мав надмірний нахил та відсутність належних поручнів), був замінений. Встановлена нова конструкція з неслизьким покриттям та подвійними поручнями відповідно до стандарту ДБН В.2.2-40:2018. До того ж, було вирівняно вхідний майданчик, що дозволило забезпечити безпечний перехід від пандуса та нових сходів до входу в будівлю (рис. 2).

Рис 2. Завершальний етап реконструкції
