ЗАСТОСУВАННЯ ПНЕВМОПАЛУБКИ ДЛЯ РЕМОНТУ ТА ВІДНОВЛЕННЯ КАНАЛІЗАЦІЙНИХ ТРУБОПРОВОДІВ ІЗ ВИКОРИСТАННЯМ КЛІНКЕРНОЇ ЦЕГЛИ ТА ПОЛІМЕРБЕТОНУ

APPLICATION OF PNEUMATIC FORMWORK FOR REPAIR AND RESTORATION OF SEWER PIPELINES USING CLINKER BRICK AND POLYMER CONCRETE

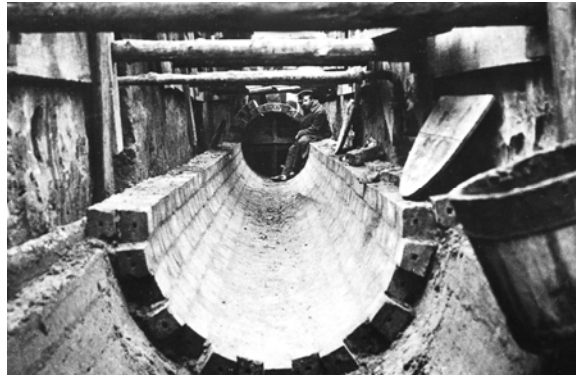
Рис. 1. Каналізаційний колектор у Харкові по вул. Греківській у процесі будівництва

Постановка проблеми. Одним із факторів, який на початку ХХ століття став причиною заміни в містах України цегляних та кам'яних колекторів на збірні залізобетонні трубопроводи, стала необхідність улаштування складних за контуром конструкцій для зведення лоткової та склепової частин колекторів різних діаметрів. На рисунку 1 показана досить складна конструкція для створення лотка та склепу під час будівництва каналізаційного колектора по

вул. Греківській у Харкові на початку минулого століття [1].

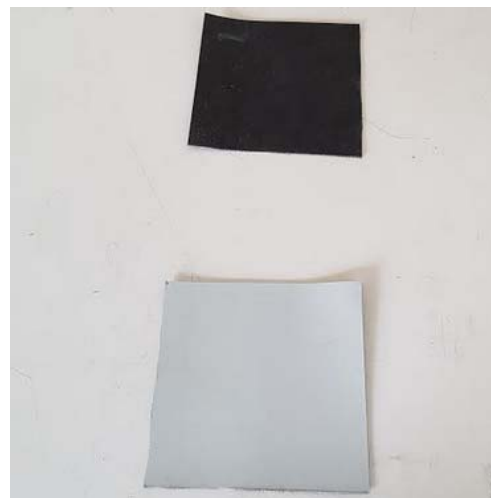
Рис. 4. Зразки матеріалів для виготовлення пневмоопалубки

Для дослідження обрано зразки матеріалів (рис. 4), які використовуються на одному з виробництв Харківської області у виготовленні подібної продукції.

Перший зразок – чорного кольору з ПВХ (тканина Mage 1 400), що має такі якісні показники: вага – 1 400 г (для США – 41 унція/ярд); межа міцності – 3 000/3 000/Н/5 см; міцність на розтяг – 343/343 фунтів/дюйм; товщина – 1,2 мм (для США – 47 мілідюймів) [5].

Другий зразок – світло-сірого кольору – хайполон (ORCA 828). Якісні показники зразка: тканина-основа: поліестер високої

міцності 1 100 dtex – 990 deniers; покриття ззовні – хлорсульфінований поліетилен (CSM) / поліхлоропен (CR); внутрішнє покриття – поліхлоропен (CR); міцність на розрив – 350 даН/5 см; міцність на розрив – 20...16 даН; щільність – 1 340 (+10 %) кг/м² [2].

Зразки, наведені на рисунку 4, проходили випробування без попереднього покриття будь-яким матеріалом.

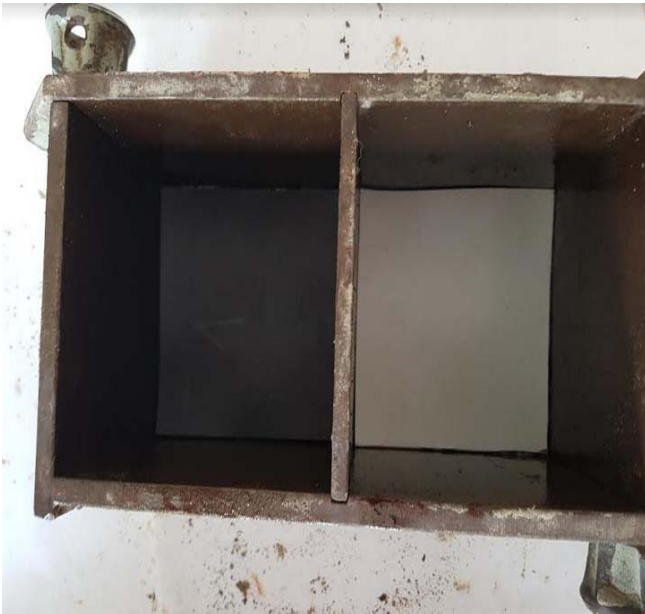
Рис. 5. Розміщення зразків Mare 1400 та ORCA 828 на дні форми

Зразки розміщались на дні форми для виготовлення бетонних кубів (рис. 5). Для виготовлення кубів використовувалась бетонна суміш В30. Заповнена поверх зразків бетонна суміш витримувалась протягом 28 днів до набирання необхідної проектної міцності (рис. 6).

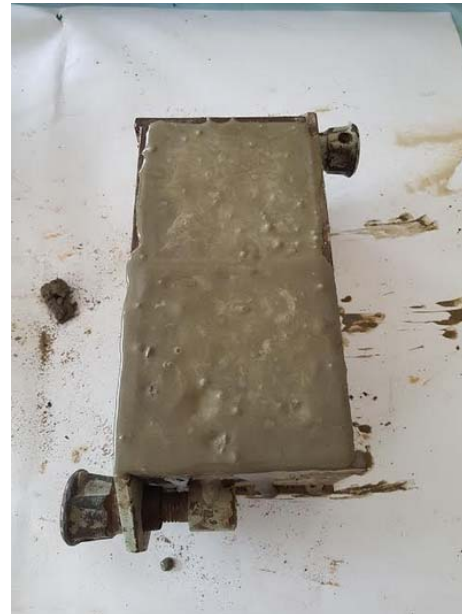
Рис. 6. Форма для виготовлення бетонних кубів, заповнена бетонною сумішшю, з розміщеними на дні зразками тканини

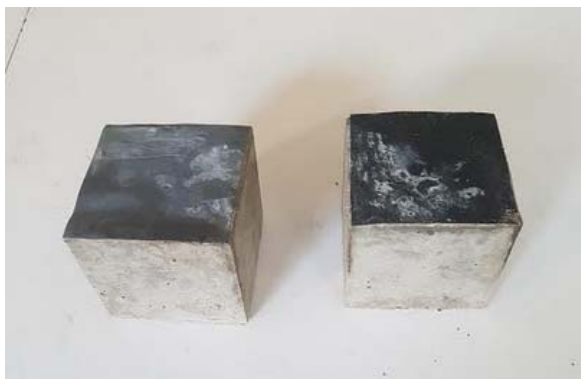
Рис. 7. Бетонні куби зі зразками матеріалів після випробування

Бетонні куби що набрали міцності звільняли із форми. Зняття зразків із бетонних кубів показало відсутність будь-якої адгезії між бетоном та зразками (рис. 7, 8).

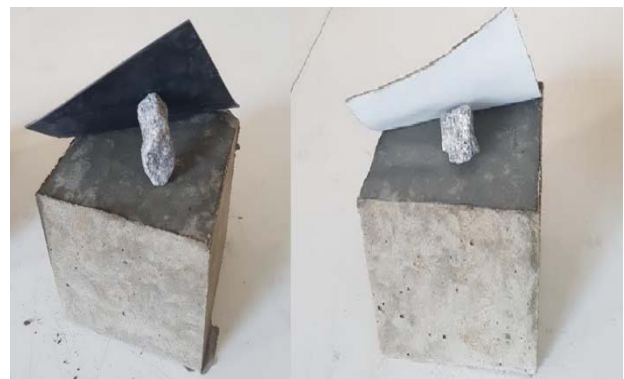
Рис. 8. Демонстрація відсутності адгезії між зразками та бетонною сумішшю
