## ЕНЕРГОЕФЕКТИВНІСТЬ СИСТЕМИ ОПАЛЕННЯ ВИСОТНОГО КОРПУСУ ПДАБА

## ENERGY EFFICIENCY OF THE HEATING SYSTEM OF THE PSACEA HIGH-RISE BUILDING

**Abstract.** The research aims to deepen the methodological and organisational-practical principles of energy efficiency for further application in the educational buildings thermal modernization.

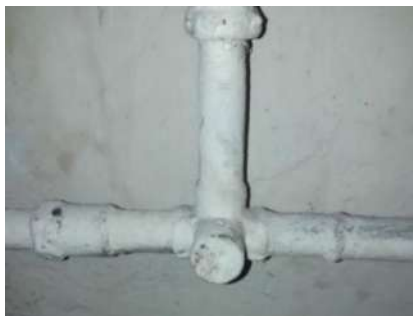
дефектів теплового захисту, зниження ефективності роботи системи, неекономічне використання теплової енергії. Це: відсутність теплоізоляції трубопроводів у неопалюваних приміщеннях; підвищені втрати тепла, неналежний стан приладів опалення, часткова відсутність регулювальних кранів на опалювальних приладах, гідравлічне розбалансування та неправильна робота системи опалення (рис. 1) [4].

а) відсутня регулювальна пробка крана

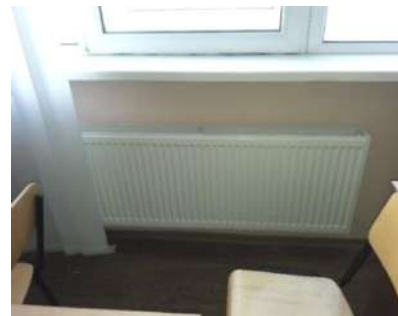
б) часткова заміна опалювальних приладів

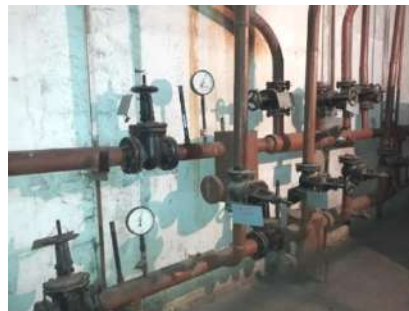
в) вузол вводу

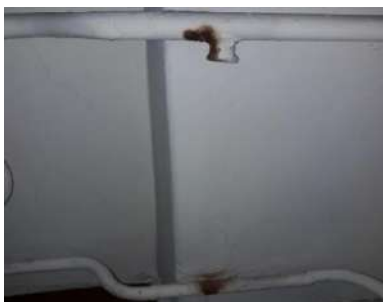
г) підтікання системи опалення

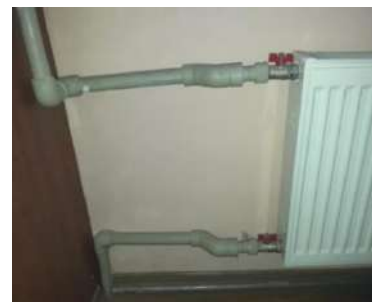
д) часткова заміна трубопроводів системи опалення

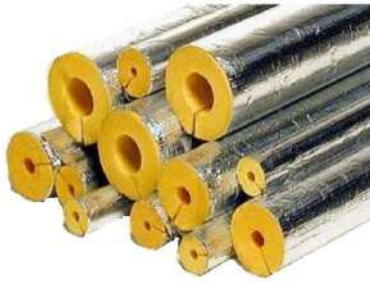
- утеплення системи опалення (рис. 3, а);

а) утеплення системи опалення – розрахункова економія 7,4 %

За результатами візуального та інструментального обстеження визначено заходи з термомодернізації системи опалення, як показано на рисунку 3, а саме:

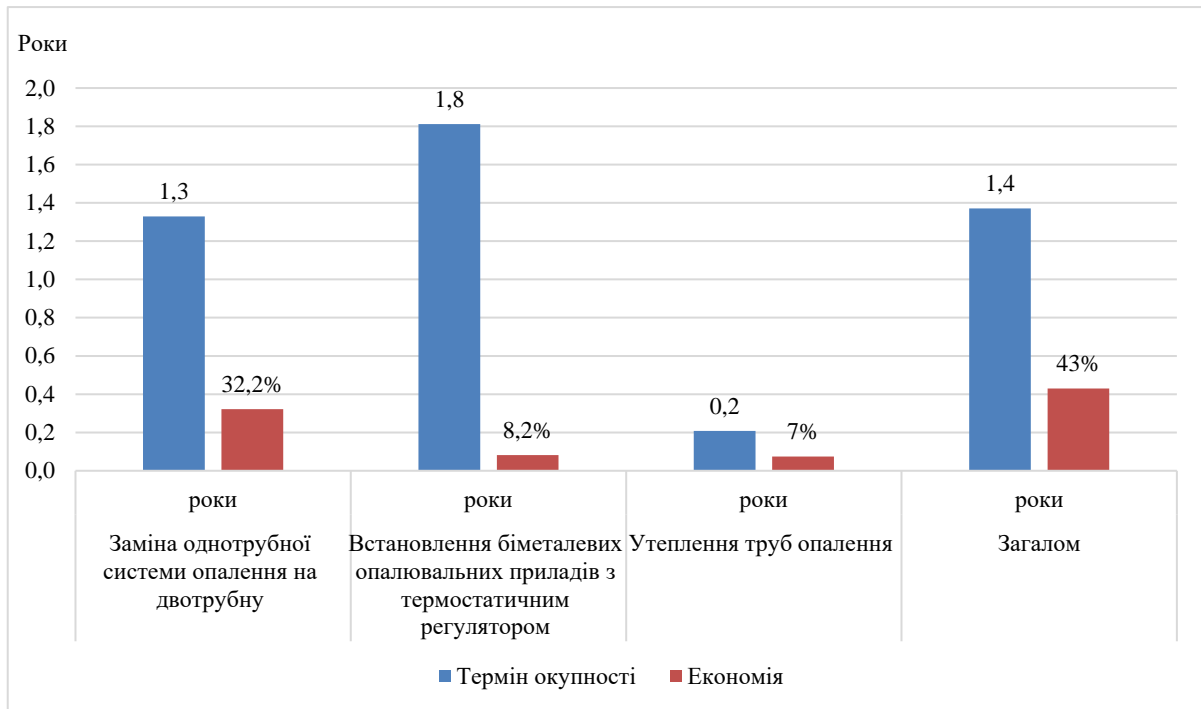
Після проведених заходів із термомодернізації системи опалення питоме енергоспоживання для опалення будівлі зменшилось на 43 %. Термін окупності заходів із реконструкції системи опалення (усіх заходів разом та окремо) показано на рисунку 4.

Рис. 4. Термін окупності заходів підвищення класу енергоефективності та економія енергоспоживання (%)

Після проведених заходів з ремонту системи опалення питоме енергоспоживання для опалення будівлі зменшилось на 43,4 кВт·год./м<sup>3</sup>. Для підвищення класу енергоефективності будівлі ці розраховані заходи потрібно впроваджувати разом із термомодернізацією оболонки будівлі.
