З ДОСВІДУ ГЕОРАДАРНИХ ДОСЛІДЖЕНЬ НА ДІЛЯНЦІ РОЗТАШУВАННЯ ЦЕРКВИ РІЗДВА БОГОРОДИЦІ У СЕЛІ МАЛА ПЕТРИКІВКА ДНІПРОПЕТРОВСЬКОЇ ОБЛАСТІ

FROM THE EXPERIENCE OF THE GEORADAR SURVEY ON THE SITE LOCATION OF THE CHURCH OF THE NATIVITY OF THE VIRGIN IN THE VILLAGE MALA PETRIKIVKA, DNIPROPETROVSK REGION

На початку липня 2016 року фахівці ПДАБА виконали геофізичне обстеження локатором підґрунтового зондування (георадаром) будівлі церкви Різдва Богородиці, розташованої у с. Мала Петриківка Петриківського району Дніпропетровської області.

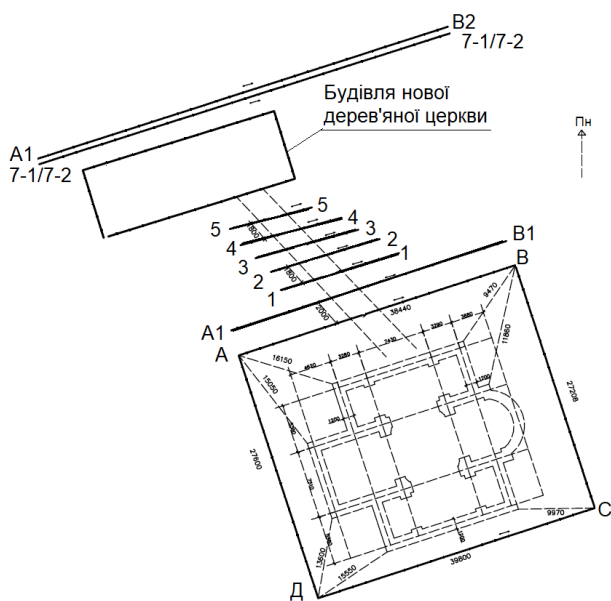
Рис. 3. Схема розташування георадарних профілів по периметру будівлі церкви та їх прив'язка (вказані початок, кінець та номери георадарних профілів, напрямок руху вказано стрілкою)

Схема розташування георадарних профілів по периметру будівлі церкви та їх прив'язка наведені на рисунку 3.

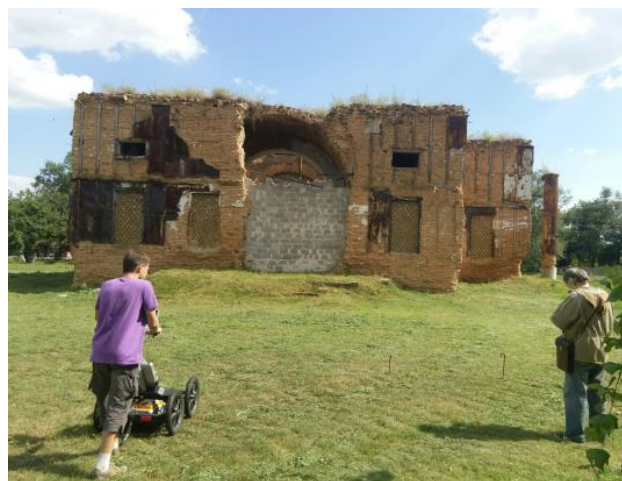
Рис. 6. Польові роботи на додаткових коротких георадарних профілях ділянки профілю АВ

Характер та особливості технології проведення польових робіт на профілях навколо будівлі церкви відображені на фото

(рис. 6). Спочатку місце передбачуваної даними польових робіт аномальної зони на ділянці між будівлями нової та старої церкви було попередньо закріплено металевими штирями. Однак під час обробки та аналізу радарограм на ділянці АВ / ВА її знаходження у зазначеному місці не підтвердилося.

Роботами з шурфування, виконаними в одній точці після 2016 р., виявити будь-які аномалії, зокрема, лінійні порожні об'єкти, також не вдалося. Інших земляних робіт на вказаному об'єкті не проводили.

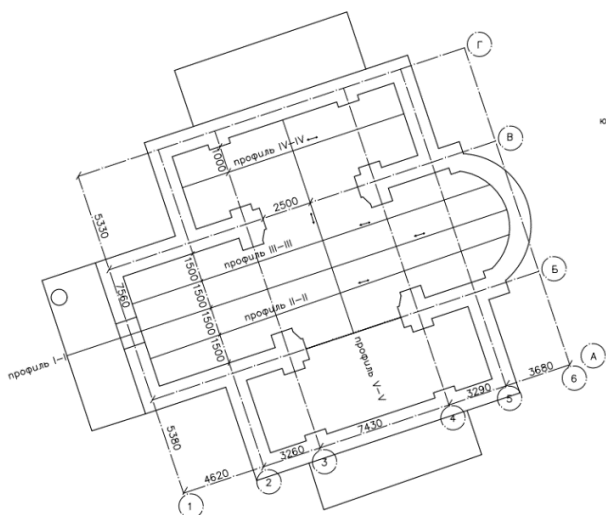
Рис. 7. Схема розташування профілів у будівлі церкви

У будівлі храму. Схему розташування профілів у будівлі церкви наведено на рисунку 7. Усього антеними блоками 250 та 800 МГц було пройдено 5 подвійних георадарних профілів загальною довжиною 200 м.
