## ОБСТЕЖЕННЯ ТЕХНІЧНОГО СТАНУ ЗАКРИТОГО СКЛАДУ ВУГІЛЛЯ ТА НАДСИЛОСНОЇ ГАЛЕРЕЇ ПРАТ «ДНІПРОВСЬКИЙ КОКСОХІМІЧНИЙ ЗАВОД»

Титюк А. О., канд. техн. наук, доц.; Шатов С. В., докт. техн. наук, доц.;

*Державний вищий навчальний заклад*

*«Придніпровська державна академія будівництва та архітектури»*

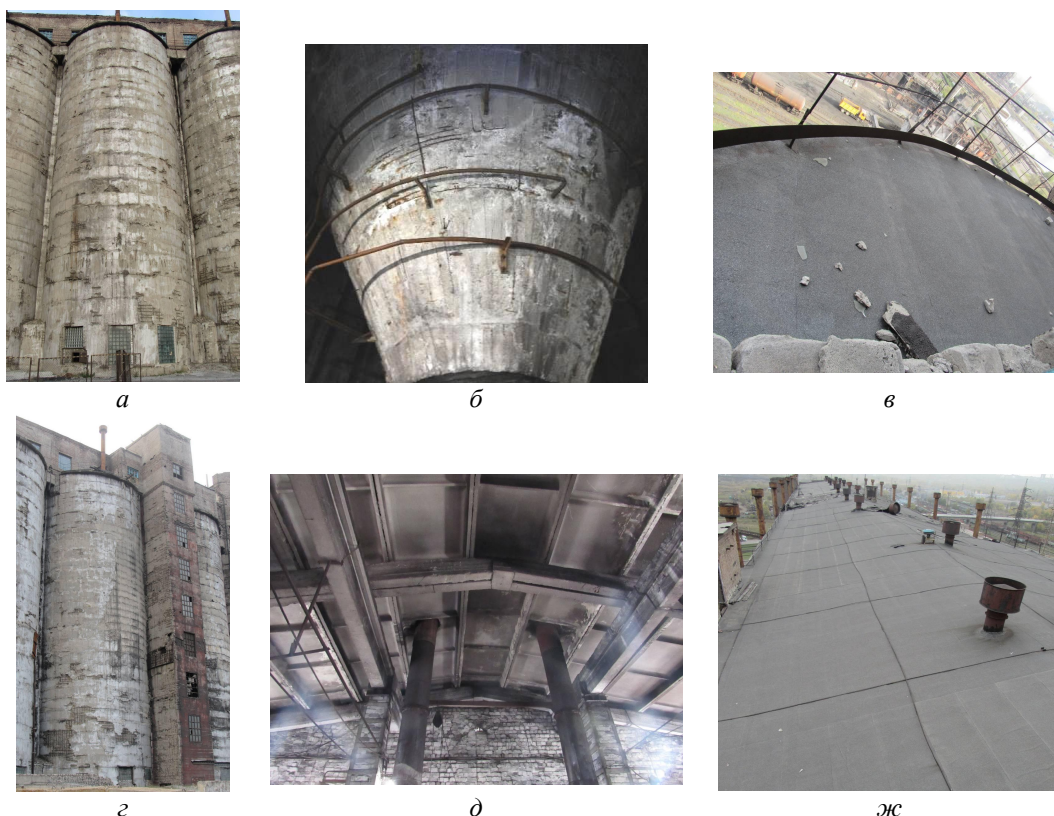
Рис. 2. Складові частини споруди:

а - силос № 5; б - конструкції днища (лійки); в - покрівля силосу № 18; з - силос № 13 та сходові клітина; д - покриття галереї; ж - покрівля галереї
