## ОРГАНИЗАЦИОННО-ТЕХНОЛОГИЧЕСКИЕ РЕШЕНИЯ ВОССТАНОВЛЕНИЯ КОНСТРУКЦИЙ ПОКРЫТИЯ КАМЕННЫХ ПРАВОСЛАВНЫХ ХРАМОВ

## ORGANIZATIONAL AND TECHNOLOGICAL SOLUTIONS OF THE RESTORATION OF COVERING CONSTRUCTIONS OF STONE ORTHODOX CHURCHES

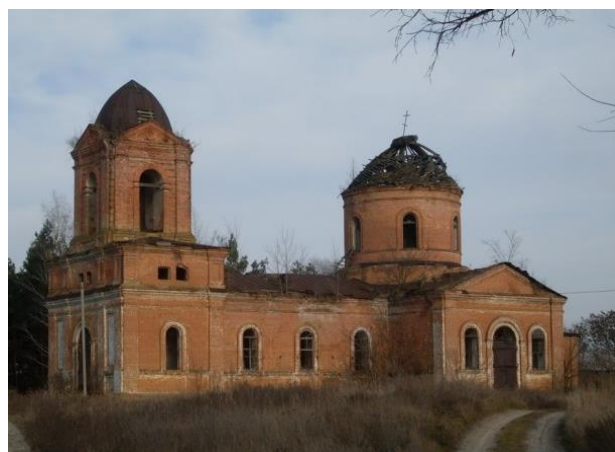
*Рис. 1 – Вид с юго-западной стороны на храм Димитрия Солунского в с. Бышкинь (Лебединский район, Сумская обл.)*

Храм был построен в 1888 году по проекту архитектора Ф. И. Данилова. Архитектурно-планировочное решение здания храма следующее: структура - однефная, в плане - крестообразный, трёхчастный. Апсида имеет округлое очертание в плане, а с южной и северной стороны к ней примыкают соответственно паламарня и ризница. Храм имеет одно позакамерное завершение, расположенное на цилиндрическом барабане. Колокольня надстроена с западной стороны над притвором, однарусная, четырёхгранная, со скатным покрытием.

Техническое состояние храма характеризуется как непригодное к нормальной экс-

плуатации. Это обусловлено такими показателями как эрозия кладки стен основного объема здания, барабана, колокольни (местами зафиксированы участки с вывалами отдельных кирпичей), аварийное состояние конструкций покрытия, в том числе над средокрестьем и колокольней. В храме частично отсутствует напольное покрытие (рис. 2). Помимо прочего, требуется проведение ремонтно-реставрационных работ по восстановлению внутреннего убранства - интерьера и росписей.

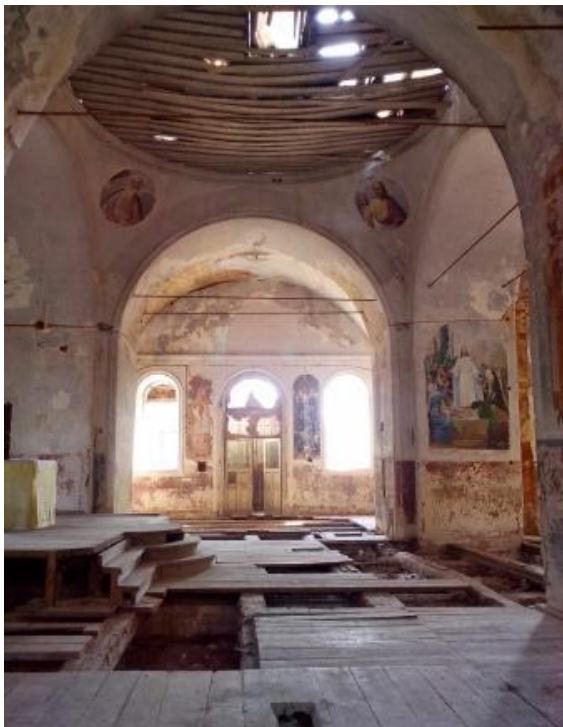
Рис. 2 - Вид внутри храма Дмитрия Солунского в с. Бышкинь с северного предела

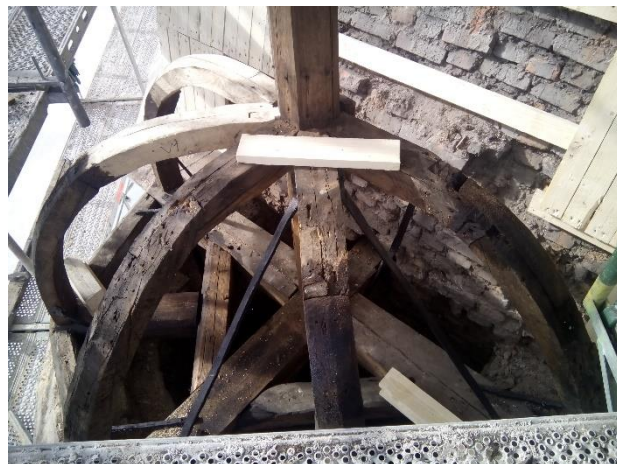
Рис. 3 – Пример протезирования конструкций главки в храме Пресвятой Богородицы (г. Тарту, Эстонская Республика)

*Устройство кровли над основным объемом храма.* В случае частичной непригодности несущих конструкций кровли допускается выполнение протезирования (замены поврежденных участков на новые элементы) (рис. 3). В целом состав выполняемых работ и технология их производства мало чем отличается от возведения обычной двускатной кровли по деревянным несущим конструкциям.

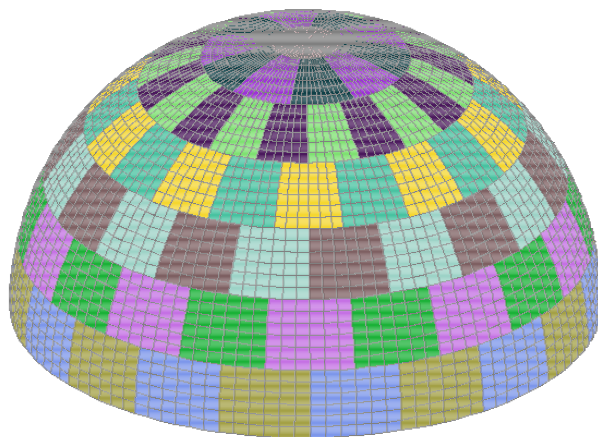
Рис. 4 – Схема разбивки конструкции опалубки на модульные составные элементы

*Устройство кровли над центральной частью храма.* Согласно результатам вариантного проектирования конструктивное решение свода принято следующим: железобетонная оболочка (бетонная смесь класса С20/25 с комбинированным армированием: стальные стержни и фибра), которая возводится по индивидуальной опалубке. Опалубка изготовлена из вторичных полимеров с
