## РЕЗУЛЬТАТИ ЕНЕРГЕТИЧНОГО АУДИТУ АДМІНІСТРАТИВНОЇ БУДІВЛІ

## THE RESULTS OF THE ENERGY AUDIT OF THE ADMINISTRATIVE BUILDING

**Метою статті** є аналіз результатів проведеного енергетичного аудиту адміністративної будівлі в м. Дніпро, а саме: інструментального контролю теплотехнічних показників теплоізолюючої оболонки будівлі та її елементів; розробка енергетичного паспорта будівлі та рекомендацій щодо підвищення енергоефективності об'єкта.

Об'єкт обстеження - шестиповерховий адміністративний будинок в м Дніпро (рис. 2). Конструктивна схема будівлі - об'єкт виконаний по жорсткій стіновий конструктивній схемі з поздовжніми несучими стінами. Будівля без підвалу, з неопалюваним горищем.

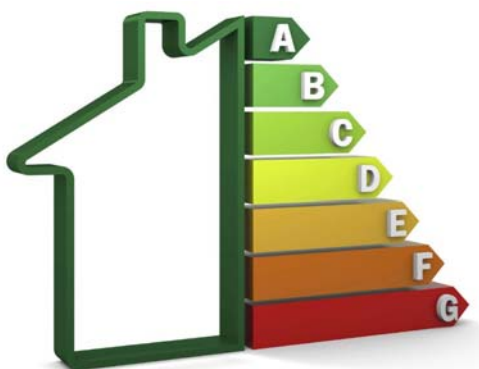
Рис. 1. Ранжування класів енергоефективності / Ranking of energy efficiency classes

Звіт з енергоаудиту являє собою оцінку фактичного стану споживання енергетичних ресурсів для будівлі із визначенням класу енергоефективності (рис. 1). Також звіт міститиме перелік енергозаощаджувальних заходів, впровадження яких гарантуватиме суттєву економію при сплаті за комунальні послуги.
