ИССЛЕДОВАНИЯ УМЕНЬШЕНИЯ ПРОЕКТНОГО «ЗЕРКАЛА» ПРУДА-ОТСТОЙНИКА НА ХВОСТОХРАНИЛИЩАХ «СУХАЧЁВСКОЕ» 1 И 2 СЕКЦИИ НА РАДИАЦИОННУЮ БЕЗОПАСНОСТЬ

Аннотация. Введение. На момент проектирования хвостохранилища «Сухачёвское» 1 секция 1962 – 1963 гг., производства общестроительных работ в период с 1963 по 1967 года, а также эксплуатации хвостохранилищ в период 1968 – 1983 гг., когда оно достигло проектного заполнения и было законсервировано фактическое заполнение соответствовало проектному, что соответствует Санитарным правилам [1]. Хвостохранилище «Сухачёвское» 2 секция проектировалось в 1979 – 1980 гг., а эксплуатация началась с 1983 года вплоть до развала ПО «ПХЗ» в 2000-х годах. **Цель.** Определить факторы, влияющие на нестабильную радиационную и экологическую ситуацию на «Сухачевской» промышленной площадке. **Вывод.** Следовательно, фактором, влияющим на нестабильную радиационную и экологическую ситуацию на «Сухачевской» промышленной площадке, является отсутствие подачи воды оборотного водоснабжения, и как результат уменьшение площади пруда-отстойника, на 1 и 2 секциях, увеличение открытой площади захоронения поверхностных РАВ и дополнительное пыление как самой территории «Сухачевской»

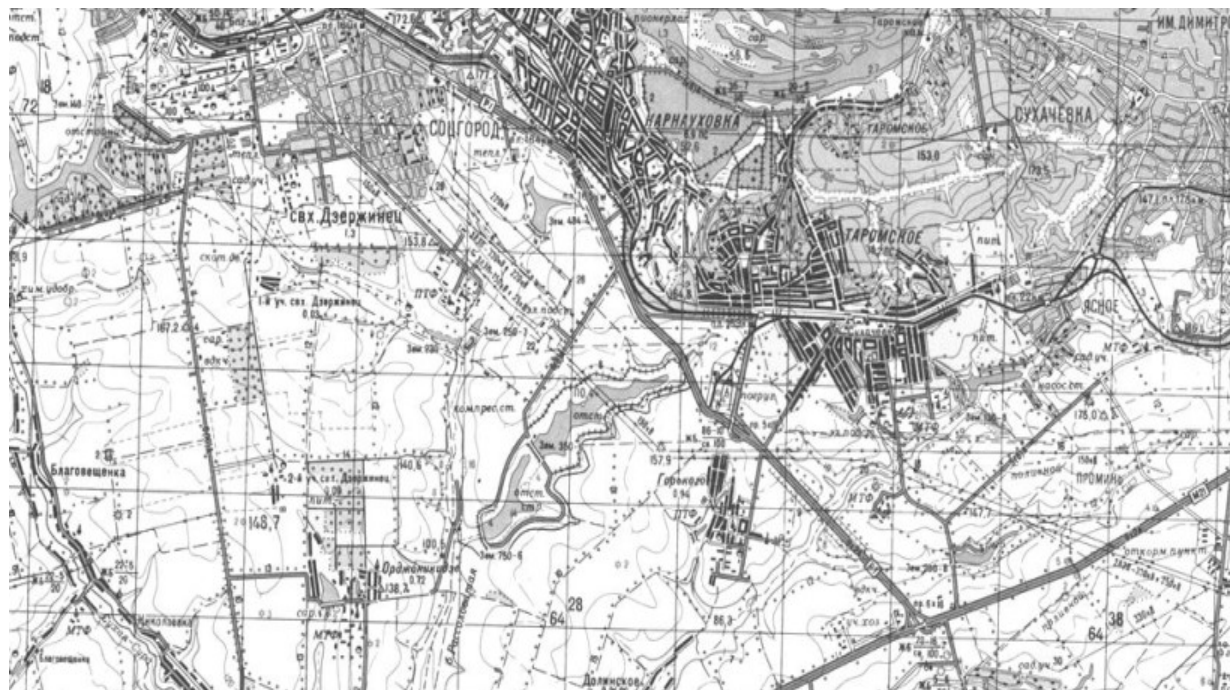
Рис. 1. Проектное «зеркало» пруда-отстойника на хвостохранилище «Сухачевское» 1 секция и «Сухачевское» 2 секция, на карте 1980-х годов

Так выглядело проектное «зеркало» пруда-отстойника на хвостохранилища «Сухачевское» 1 секция и «Сухачевское» 2 секция, на топографической карте СССР 1980-х годов рисунке 1.

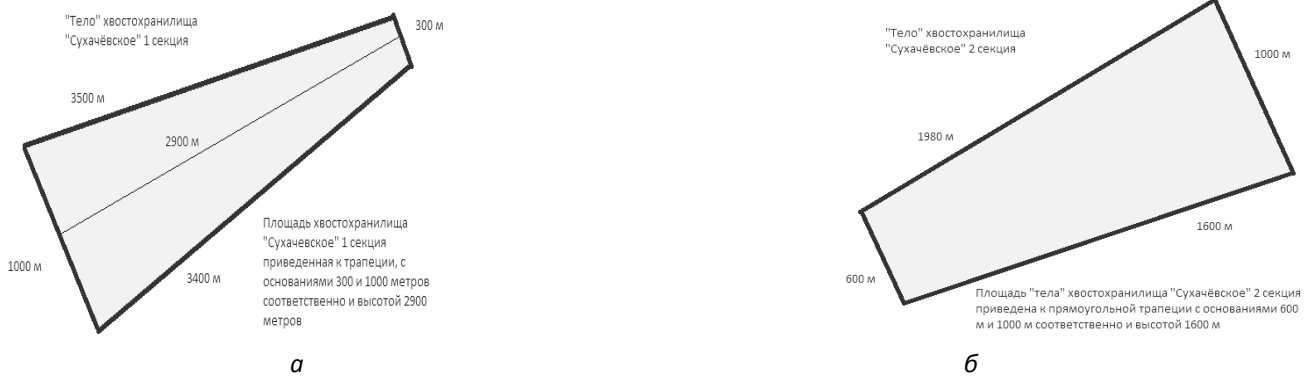
Рис. 4. а – проектная расчетная конфигурация «тела» хвостохранилища «Сухачёвское» 1 секция; б – Проектная расчетная конфигурация «тела» хвостохранилища «Сухачёвское» 2 секция

Конфигурация как хвостохранилища «Сухачевское» 1 секция, так и хвостохранилища «Сухачевское» 2 секция, а также «зеркал» пруда-отстойника 1 и 2 секций хвостохранилищ имеют сложную, неправильную геометрическую конфигурацию периметра. Это связано с тем, что хвостохранилища были организованы в естественной геологической формации – овражной балке. Для удобства расчета приведем «тело» РОО к четырехугольнику трапециевидной формы для 1 секции (рис. 4, а) и к прямоугольной трапеции для 2 секции (рис. 4, б).

Приведенные конфигурации позволяют определить площади «тела» хвостохранилища «Сухачёвское» 1 секция, а также «зеркала» пруда-отстойника хвостохранилища «Сухачёвское» 1 секция (формула 1, 2, 3):

$$S_{\text{тело}}^{c-1} = (a1_{c-1} + b1_{c-1}) / 2 \times h1_{c-1} \quad (1)$$

$$S_{\text{тело}}^{c-1} = (1000 + 300) / 2 \times 2900 = 1885000 \text{ м}^2 = 1,885 \text{ км}^2$$

$$S_{\text{тело}}^{c-2} = (a4_{c-2} + b4_{c-2}) / 2 \times h4_{c-2} \quad (4)$$

$$S_{\text{тело}}^{c-2} = (1000 + 600) / 2 \times 1600 = 1280000 \text{ м}^2 = 1,28 \text{ км}^2$$

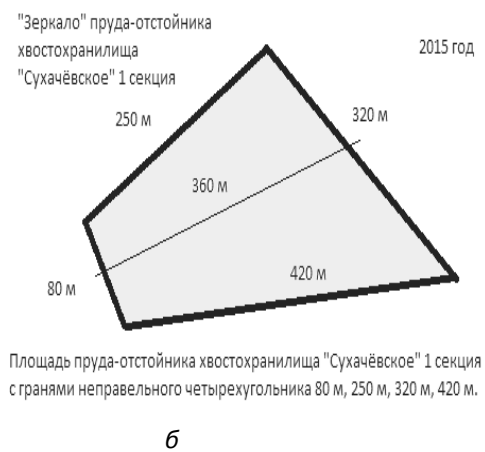
Рис. 5. а – проектная расчетная конфигурация «зеркала» пруда-отстойника хвостохранилища «Сухачёвское» 1 секция; б – фактическая расчетная конфигурация «зеркала» пруда-отстойника хвостохранилища «Сухачёвское» 1 секция

Для удобства расчета приведем проектное и фактическое «зеркало» пруда-отстойника к четырехугольнику трапециевидной формы для 1

секции (рис. 5, а и 5, б) и к прямоугольной трапеции для 2 секции (рис. 6, а и 6, б).

$$S_{\text{зеркало пр.}}^{c-1} = (a2_{c-1} + b2_{c-1}) / 2 \times h2_{c-1} \quad (2)$$

$$S_{\text{зеркало пр.}}^{c-1} = (100 + 400) / 2 \times 2800 = 700000 \text{ м}^2 = 0,7 \text{ км}^2$$

$$S_{\text{зеркало ф.}}^{c-1} = (a3_{c-1} + b3_{c-1}) / 2 \times h3_{c-1} \quad (3)$$

$$S_{\text{зеркало ф.}}^{c-1} = (80 + 320) / 2 \times 360 = 72000 \text{ м}^2 = 0,072 \text{ км}^2$$

Расчеты площадей приведенных к правильным геометрическим фигурам показывают отношение проектные показатели и фактические показатели:

- для 1 секции проект: 100 % к 37,15 % или 1 к 3 общей площади;

- для 1 секции факт: 100 % к 3,82 % или 1 к 26 общей площади и что в 9,7 раза меньше проектного «зеркала» пруда-отстойника.

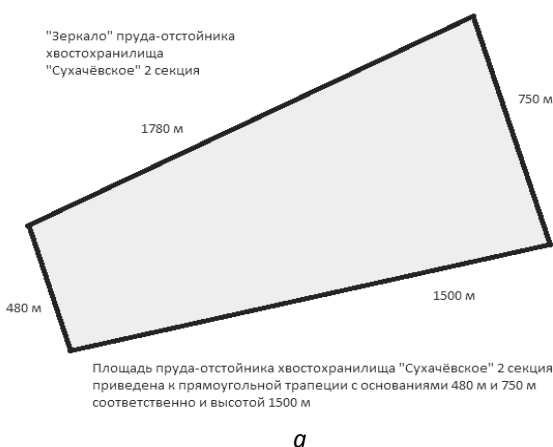
Рис. 6. а – проектная расчетная конфигурация «зеркала» пруда-отстойника хвостохранилища «Сухачёвское» 2 секция; б – фактическая расчетная конфигурация «зеркала» пруда-отстойника хвостохранилища «Сухачёвское» 2 секция

$$S_{\text{зеркало пр.}}^{c-2} = (a5_{c-2} + b5_{c-2}) / 2 \times h5_{c-2} \quad (5)$$

$$S_{\text{зеркало пр.}}^{c-2} = (480 + 750) / 2 \times 1500 = 922500 \text{ м}^2 = 0,923 \text{ км}^2$$

$$S_{\text{зеркало ф.}}^{c-2} = (a6_{c-2} + b6_{c-2}) / 2 \times h6_{c-2} \quad (6)$$

$$S_{\text{зеркало ф.}}^{c-2} = (400 + 260) / 2 \times 620 = 204600 \text{ м}^2 = 0,205 \text{ км}^2$$

Расчеты площадей приведенных к правильным геометрическим фигурам показывают отношение проектные показатели и фактические показатели:

- для 2 секции проект: 100 % к 72,07 % или 4 к 3 общей площади;

- для 2 секции факт: 100 % к 15,98 % или 1 к 6 общей площади и что в 4,5 раза меньше проектного «зеркала» пруда-отстойника.
